IC211e Frequenzabstimmung fehlerhaft (Problem gelöst)

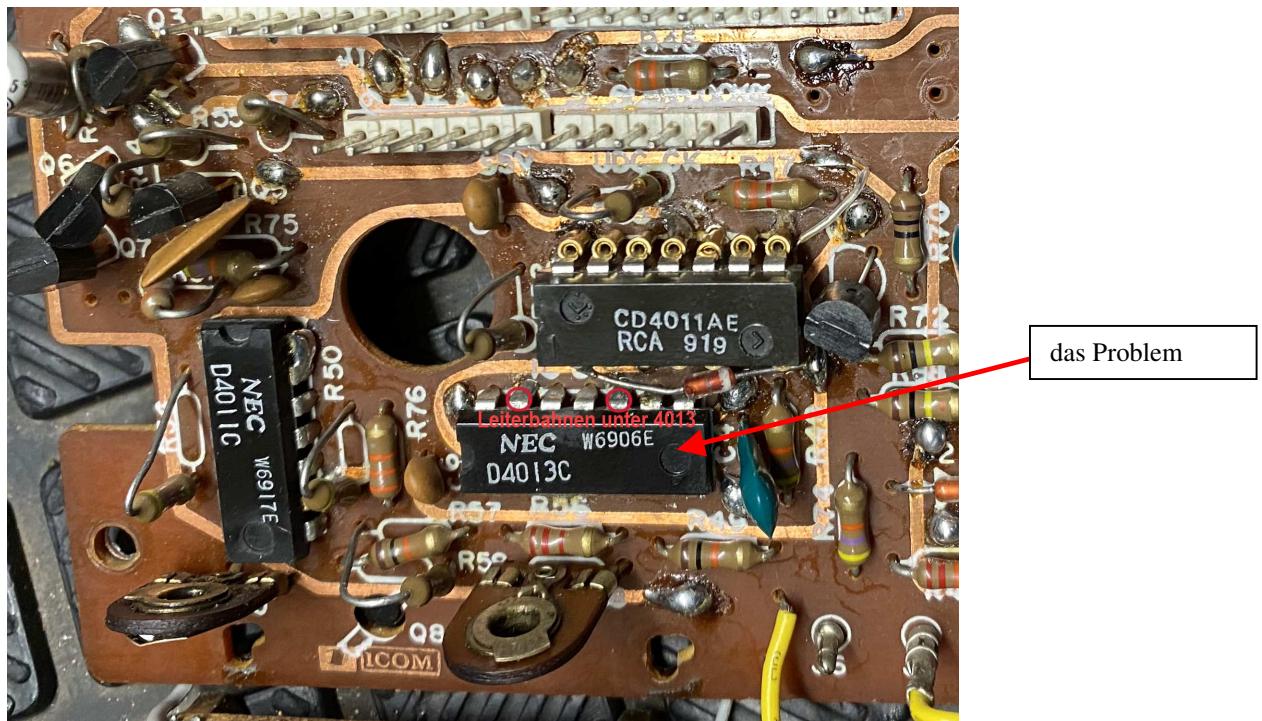
Da weder ein übereinstimmender Schaltplan oder Layoutplan vorhanden war begann ich im dritten Versuch mit dem Durchklingeln Lötstelle zu Lötstelle und dem händischen herauszeichnen der Verbindungen 4011 / 4013 / 4011 / und Komponenten. Dabei war festzustellen, dass C4 einseitig quasi in der Luft hing. Den neueren Schaltungsbeschreibungen war zu entnehmen, dass er an Pin 10 des Monoflops 4013 hängen sollte. Der Verdacht war da, dass eine Leiterbahnunterbrechung oder Verlötungsunterbrechung auf der Bestückungsseite unterhalb des 4013 vorlag. Das Entlöten des CD4013 war nicht möglich, also Beine abzwicken und Pins einzeln ziehen. Es war deutlich erkennbar, dass sich die Verlötung an Pin 10 des CD4011 gelöst hatte, das erklärte auch die anfängliche Druckempfindlichkeit der Platine.

Nachdem ein Goldkontaktsockel (wie beim 4011 im Foto) eingelötet und ein neuer CD4013 aus dem IC-Archiv eingesetzt war, konnte nach dem Zusammenbau die Chopperplatine wieder optimal eingestellt werden. Alles funktzt nun wieder. War zwar ziemlich zeitintensiv (in der Summe 2 Tage), hat sich aber gelohnt.
